# KIRKKONIEMEN KOULU

## SISÄILMATUTKIMUS

### RAPORTTI

18.4.2013

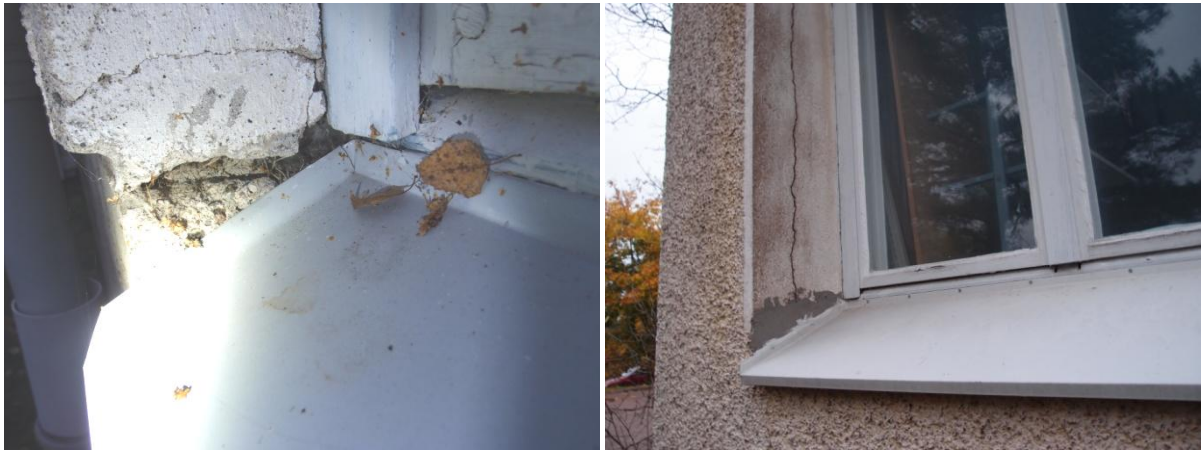
Rakennuksen alkuperäiset sisään-sisään aukeavat puuikkunat ovat huonokuntoiset ulkopuitteiden ja karmin ulko-osien alareunojen kohdilta. Ulkopuitteiden lasikittauksia on irti ja kosteus pääsee puiterakenteisiin. Kosteus pääsee tiivistymään ikkunoiden puitteiden välitilassa ulkopuitteen sisäpintoihin. Maalipinta on monin paikoin irronnut ja puumateriaali on tikuttunut ja puitteissa on lahoa. Ikkunoiden ulkopinnan puuosat ovat pinnoiltaan huonokuntoiset.

Kuvat 1 ja 2. Alkuperäisiin puuikkunoihin liittyy korjaustarve lähiaikoina. Ikkunoiden alareunat ovat monin paikoin huonokuntoiset.

Ikkunoiden ulkopinnan puukarmien ja pielirakenteiden sementtipintojen välissä on rakoja, joista kosteus pääsee seinärakenteeseen ja karmieristeisiin. Ikkunoiden ulkopieliässä on halkeamia.

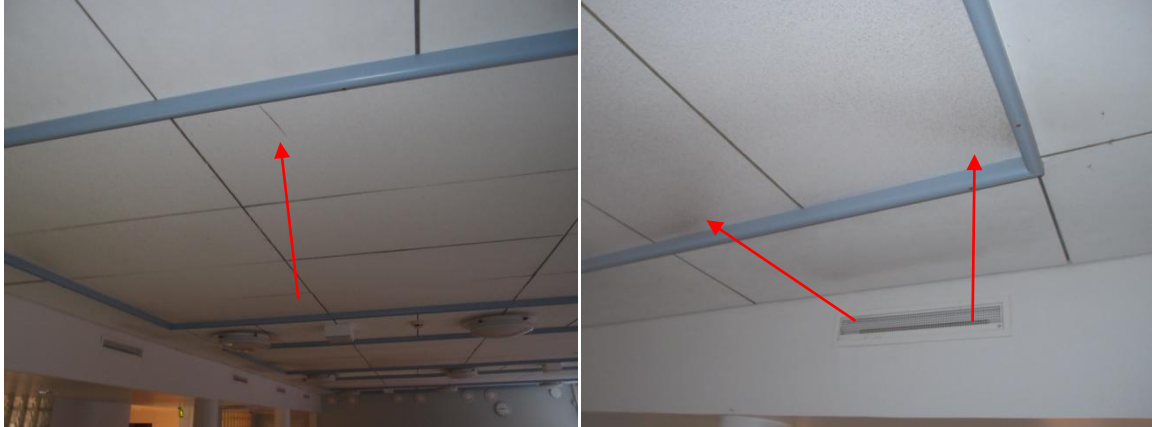
Ruokalan katossa on akustiikkavillaeriste. Villalevyissä on pinnoite suojaamassa villakuitujen pääsyä sisäilmaan. Levyjen reunat on listoitettu. Eri villalevyjen väliset saumat ovat avoimia. Ruokalan seinustan tuloilman pääte-elimet puhaltavat tuloilmaa katon akustiikkavillapinnoille ja avosaumoihin. Akustiikkavillojen alapinnat ovat pölyisiä. Levyjen avosaumoista irtoaa mineraalikuituja sisäilmaan.

Kuvat 3 ja 4. Tuloilma heiluttaa kattopintaan tarttunutta pölynauhaa. Tuloilman virtaus saa sisäilman epäpuhtaudet tarttumaan villapintoihin.

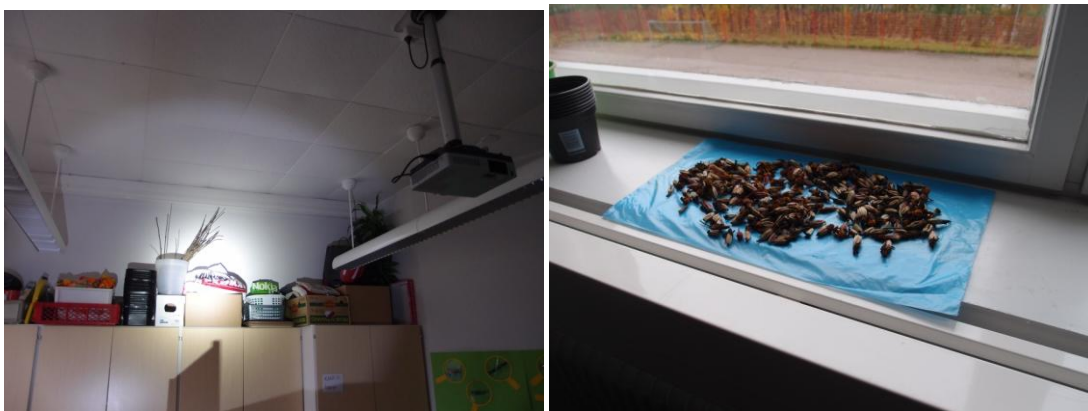
Osassa luokkatiloja on avohyllyillä ja hyllyjen päällä runsaasti pölyä ja muita epäpuhtauksia kerääviä tavaroita. Tavaroiden sijoitteluun ja säilytykseen on tarpeen kiinnittää huomiota siivouksen ja pölyisten pintojen vähentämisen vuoksi. Ikkunatuuletuksen sekä ulkoa tuotujen kasvien mukana sisätiloihin kulkeutuu mikrobeja ja pölyä.

Kuvat 5 ja 6. Luokkatiloissa on pölyä kerääviä tavarapinoja sekä ulkoa tuotuja kasveja, jotka toimivat mikrobilähteinä.

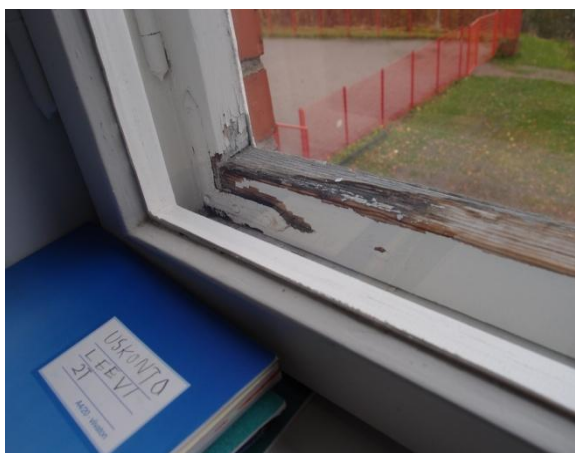
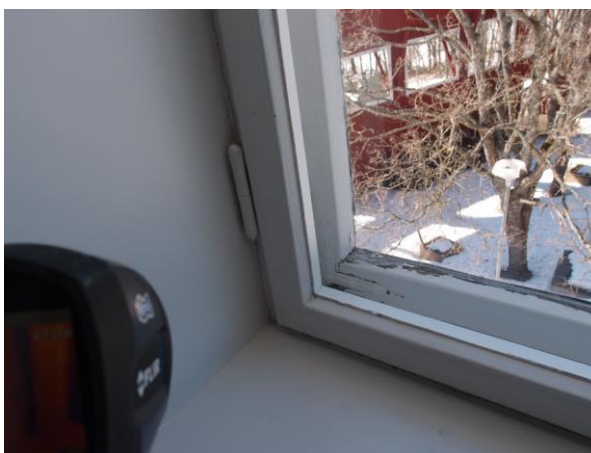
Ikkunoiden toimivuudessa on puutteita. Ikkunapuitteet panttaavat karmirakenteisiin, ikkunapuitteiden ohjausluiskia puuttuu. Usea luokkatilan tuuletusikkuna sekä myös muut ikkunat olivat osin auki. Siivoustyön yhteydessä ikkunoiden avaaminen lisää pintojen pölyämistä.

Avonaisten ikkunapuitteiden kautta sadevesi pääsee ikkunan karmirakenteisiin, aiheuttaen lahovaurioita sekä mikrobikasvua puurakenteissa. Ikkunoiden pitkäaikainen auki oleminen heikentää puurakenteisten ikkunapuitteiden toimivuutta ja ikkunoiden tiiveys heikentyy puuosien kosteusrasituksen ja kieroutumisen seurauksena.

Kuvat 7 ja 8. Ikkunoiden ulkopuitteiden alareunoissa ja karmien alareunoissa on lahovaurioita.

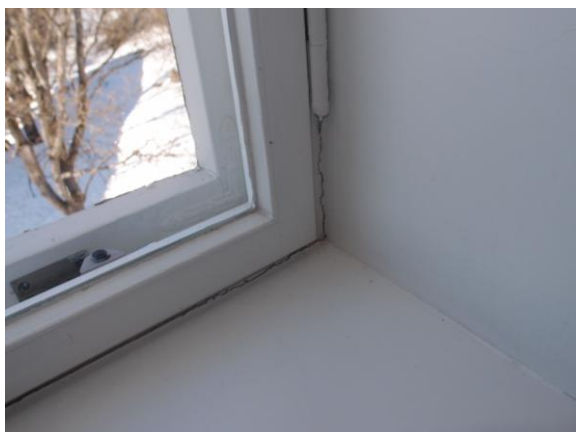
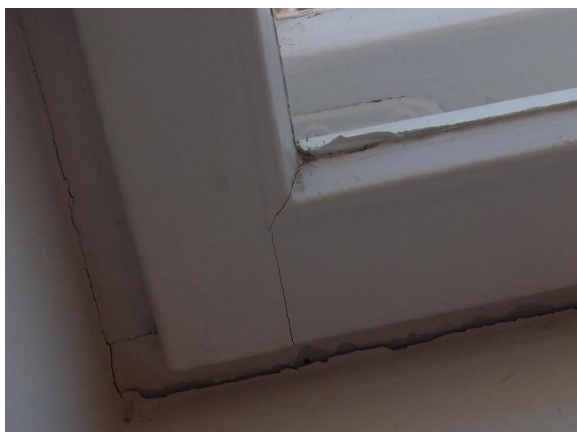
Luokan 23 ikkunarakennetta avattiin karmin ja seinän liitoskohdasta. Ikkunan karmirakenne ulottuu sivusuunnassa seinärakenteen eristetilaan ilman erillistä apukarmia. Ikkunakarmin ja seinän pielen välissä on rakoja, joista ulkoseinärakenteen eristetilan epäpuhtaudet ja hajut pääsevät kulkeutumaan sisätiloihin.

Kuvat 12 ja 13. Karmipuun ja seinän välissä rakoja, joista ulkoseinärakenteen epäpuhtaudet pääsevät kulkeutumaan sisätiloihin.

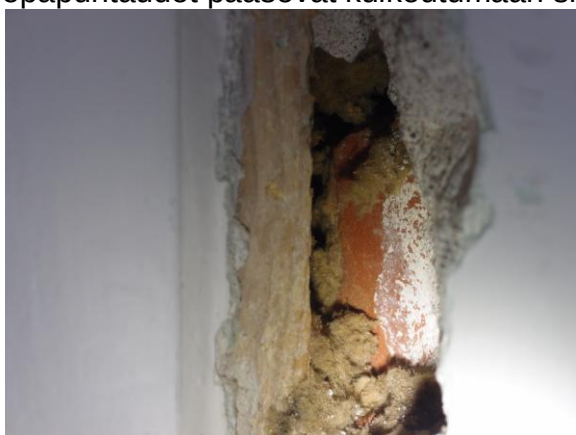
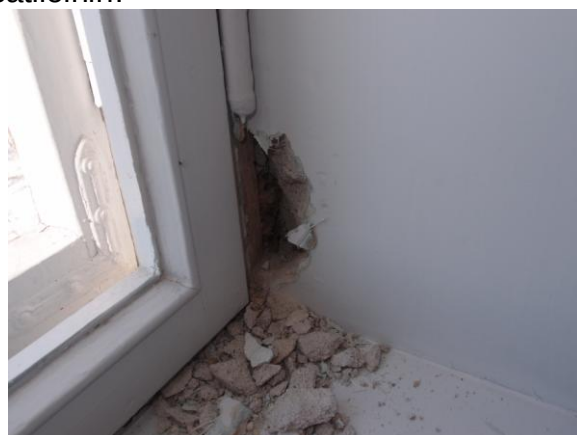
Kuvat 14 ja 15. Karmin vieressä on seinäeristeenä mineraalivilla. Villassa ja karmipuussa on tummentumia ilmavuotojälkinä.

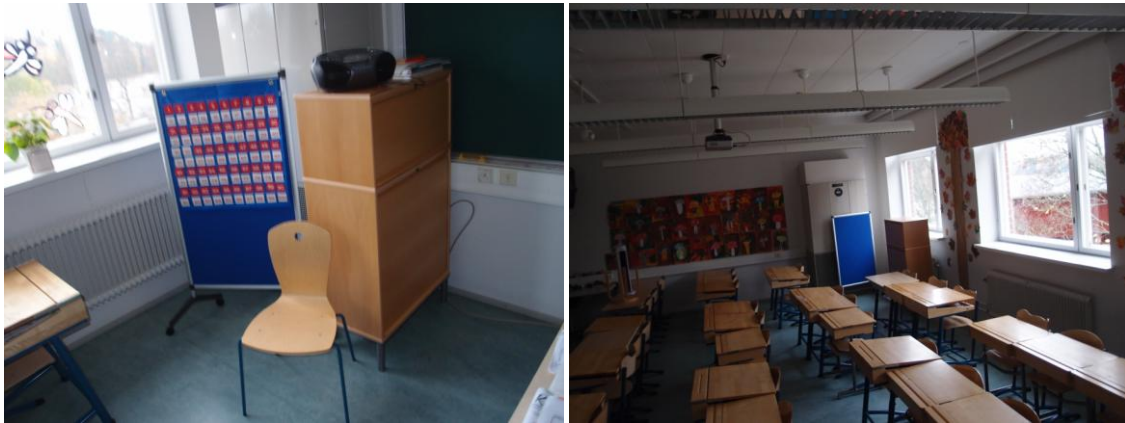
Luokkatiloissa on tilakohtaiset tulo- ja poistoilmakoneet. Tuloilma ohjautuu laitteen etureunasta luokkatilaan. Laitteiden toiminnassa on puutteita. Laitteiden edustalla ei voi oleskella voimakkaan ja viileän ilmapirran vuoksi.

Tavaroiden sijoittelu laitteiden eteen heikentää koko luokan ilmanvaihtoa.

Kuvat 16 ja 17. Tuloilman ohjautuminen luokkatilaan oli syksyllä estetty useassa luokassa.
